# Eisenbahn JOURNAL

4/1986  
Mai

# Deutsche Bahnbetriebswerke

## Das Bw Buchloe

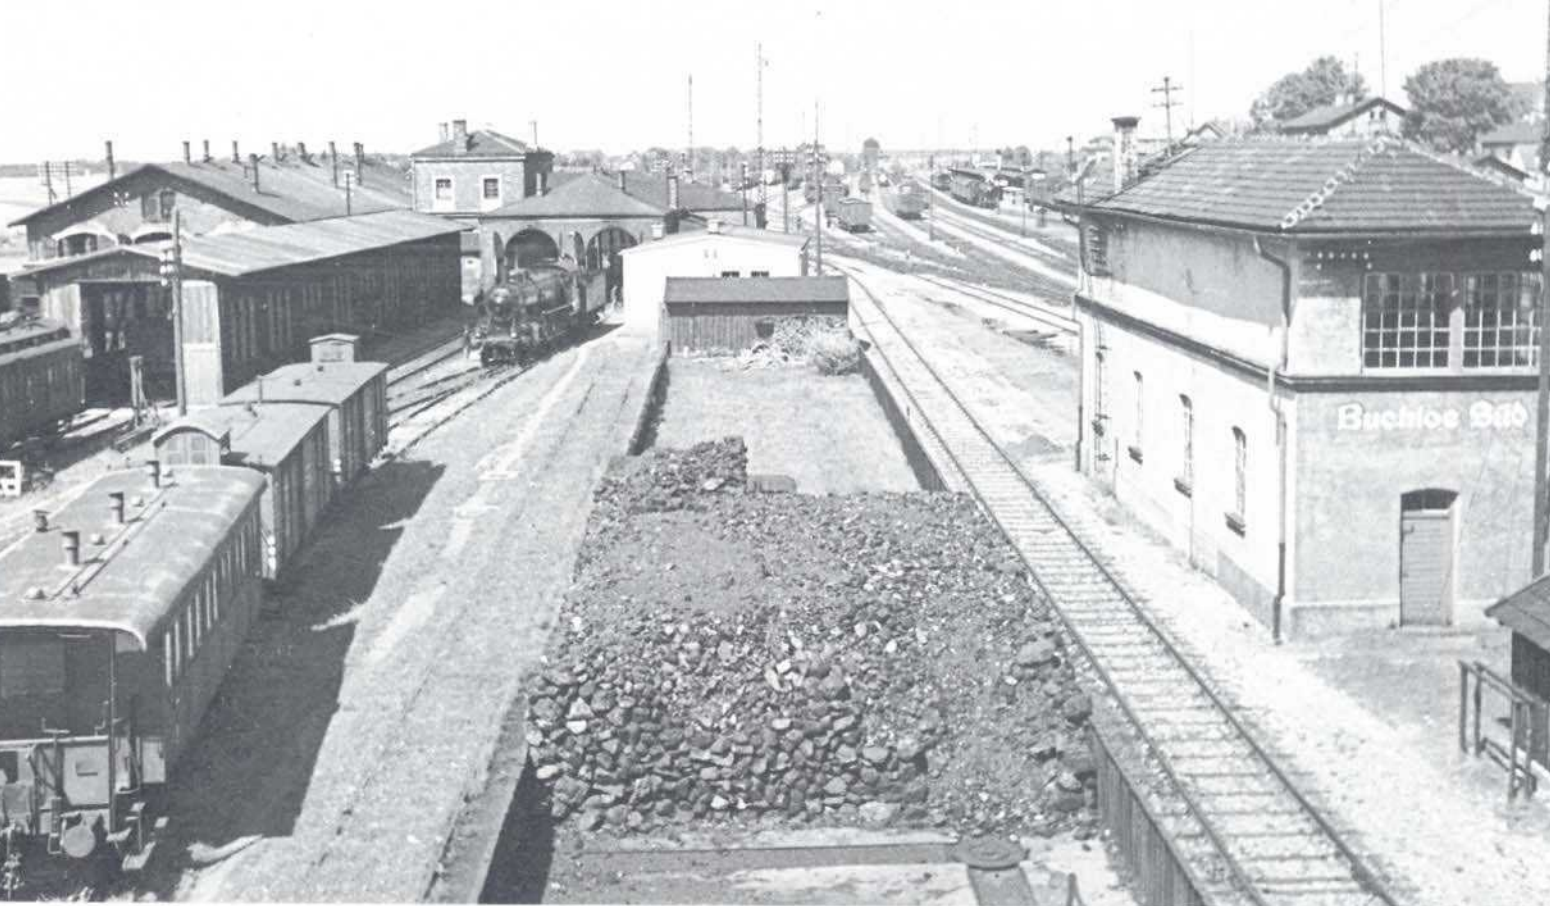
**Bild 3:** Das Bw Buchloe im Jahre 1937, von der Bekohlungsanlage aus gesehen: links das Haus 2, gebaut im Jahre 1879, daneben das Haus 1 aus dem Jahre 1874. In der Halle aus Holz vor Haus 1 und 2 war die Wagenausbesserung untergebracht. Die drei Wagen am linken Bildrand dienten als Hilfszug. **Foto:** Lichtbildstelle der Bundesbahndirektion München

Schon 1879 mußten die Bw-Anlagen um einen dreistöckigen Schuppen erweitert werden. In der neuen Remise wurden nun auch größere Arbeiten an den Lokomotiven ausgeführt. Die dafür eingerichtete Werkstätte bot schon bald Arbeit für 24 Schlos-

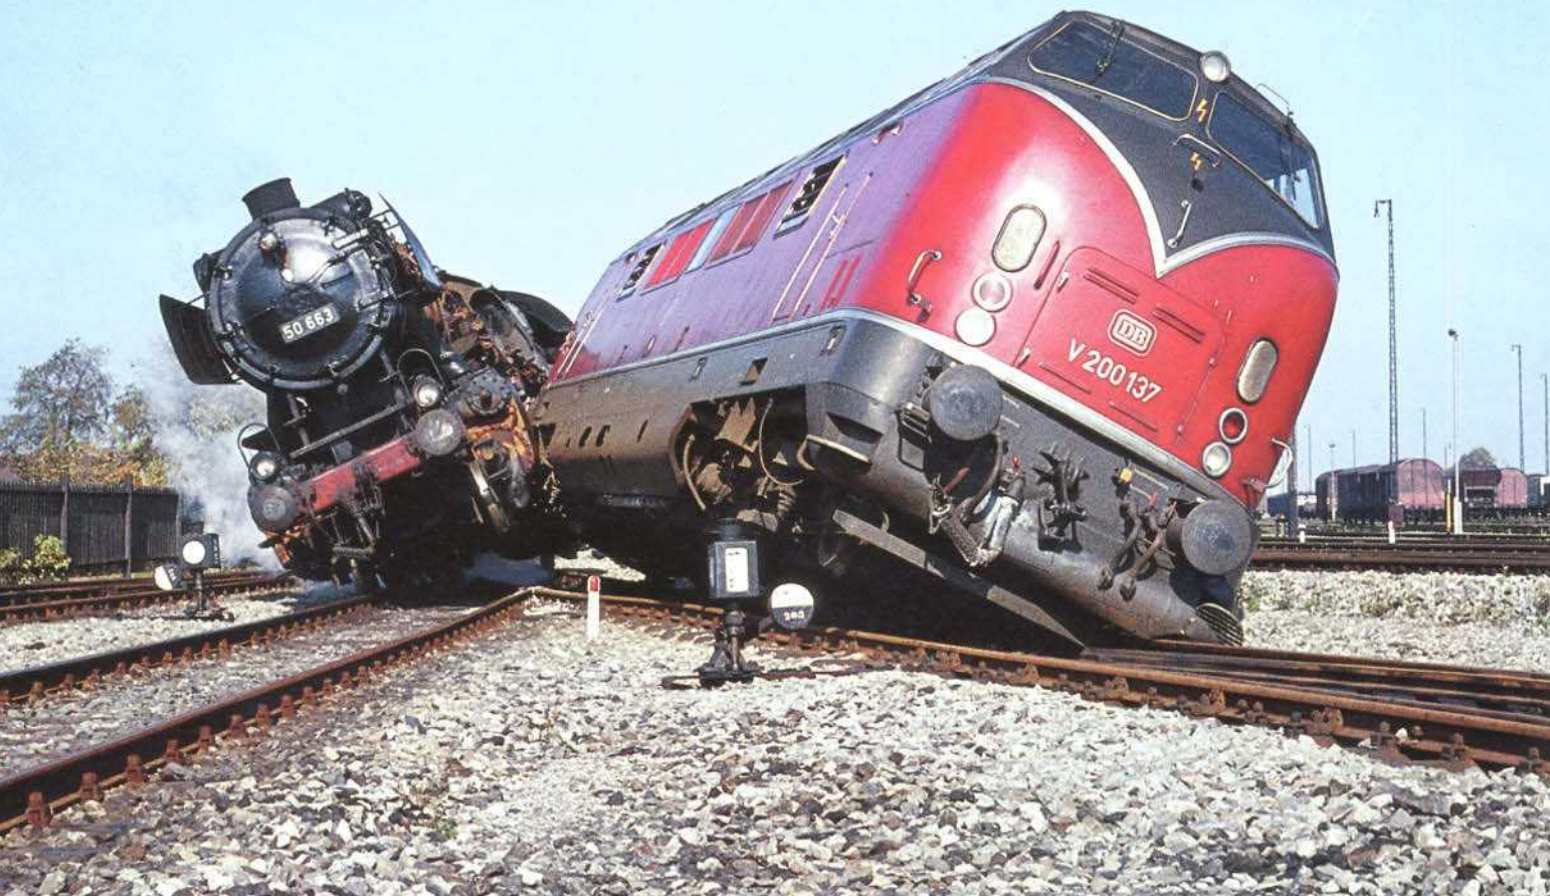
**Bild 10:** Am 17. Oktober 1965 stießen im Bereich des Bw Buchloe die 50 663 und die V 200 137 zusammen, Aufgrund eines mißverstandenen Befehls eines Feuermanns setzten sich beide Loks gleichzeitig in Bewegung, fuhren auf der Weiche ineinander und hebelten sich gegenseitig in die Höhe. **Foto: F. Nißel**
