1/1978

JOURNAL

Modellbahn + **F**achzeitschrift • aktuell • informativ

Seite
M+F-Nachrichten	2
Die Märklin-Bahn im Hansaland	4
Eisenbahnunglück bei der FS	7
Der „Gläserne“ in neuem Glanz	8
Glaskasten-Bilderbogen	12
Sonderlinge des Lokomotivbaus	13
Das war die Heimat der letzten 58er	14
Entstehung, Bau und Bewährung der G 12 – 2. Teil	19
Wird die BR 78 für Spur N Wirklichkeit?	24
BR 98 ¹ in Spur N	25
Vereinfachung bei der Köf III	26
Neu von Jouef	28
Bayerische Lokalbahnlokomotiven – Die GtL 4/4	29
Reminiszenz an die Länderbahn-Romantik	32
Bauwerke zum Träumen	38
Die Entstehungsgeschichte der BR 45	42
Kittel-Dampftriebwagen für Dreileiter-Wechselstromsystem	47
Das Modell der BR 86 aus der DDR	48
LAG-Triebwagen	49
Eine Einzelgängerin	50
Einführung in die Technik der Dampflokomotive	52
Neu von Märklin-mini-club	55
Neu von Roco	56
Neues Zubehör von Vollmer	57
Bilder aus der Vergangenheit	58
Von Neuweiler nach Hochdorf	60
DBC-Dampfbahnclub	64
Lokomotiven der Baureihe 50 mit Wannentender	65
Stimmungsbilder	66

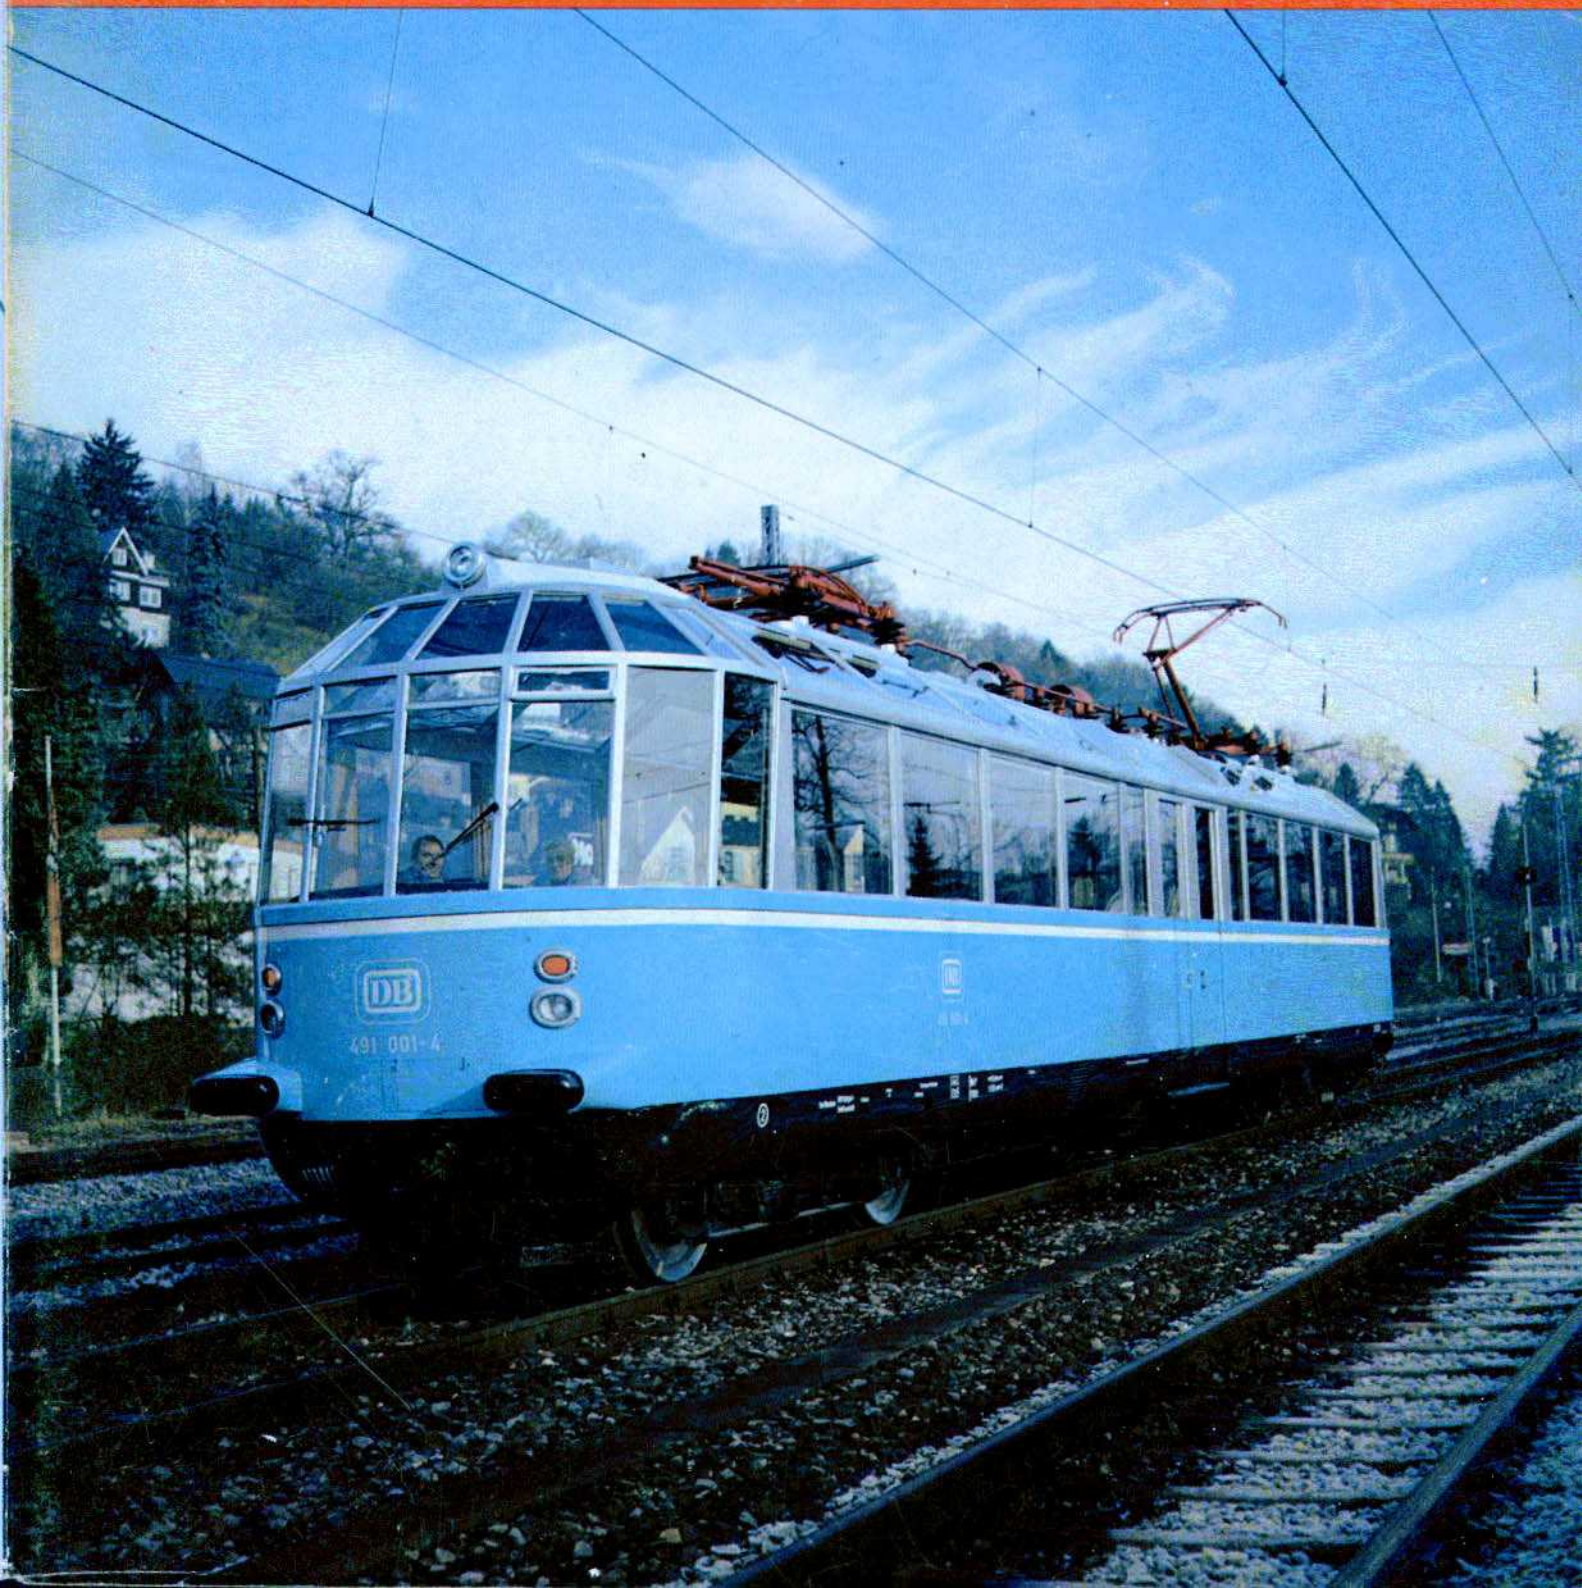
Bild 1: Rohbau ohne Detaillierungsteile des Schweizer Krokodils.

Dieses lange angekündigte Modell ist ca. ab Mitte Februar lieferbar. Auf der Messe können wir schon das endgültige Modell zeigen. Damit Sie sich schon jetzt für dieses Ellokmonstrum erwärmen können, stellen wir Ihnen einen halbfertigen Rohbau vor. Bei den Teilen handelt es sich bereits um Serienteile. Es sind allerdings noch keinerlei Detaillierungen, wie Dachisolatoren, Lüfter am Mittelbau, Laternen, Griffstangen, Aufstiegsleitern und viele sonstige Armaturen, angebracht. Dieses N-Modell wird in der Detaillierung jedoch keinem HO-Serienmodell nachstehen. Das Fahrwerk wurde auch so konzipiert, daß keinerlei Zusammenbau- und Laufschwierigkeiten mehr auftreten. Die Motorhalterung wurde bestens gelöst, und der Antrieb der beiden Drehgestelle ist äußerst stabil und betriebssicher. Es ist herrlich anzuschauen, dieses Modell mit einem langen Zug über die Anlagenstrecken fahren zu sehen. Trotz der beiden Triebwerke – alle sechs Achsen werden angetrieben – ist das Fahreräusch sehr angenehm und leise. Das hier abgebildete Modell entspricht dem Fertigungsstand vom 19. 1. 1978 (Redaktionschluss dieses Journals). Bei Auslieferung des Journals 1/78 sind natürlich alle Teile fertiggestellt, und wer von Ihnen das Glück hat, die Nürnberger Messe besuchen zu können, wird die Lok schon in voller Aktion beobachten und begutachten können.

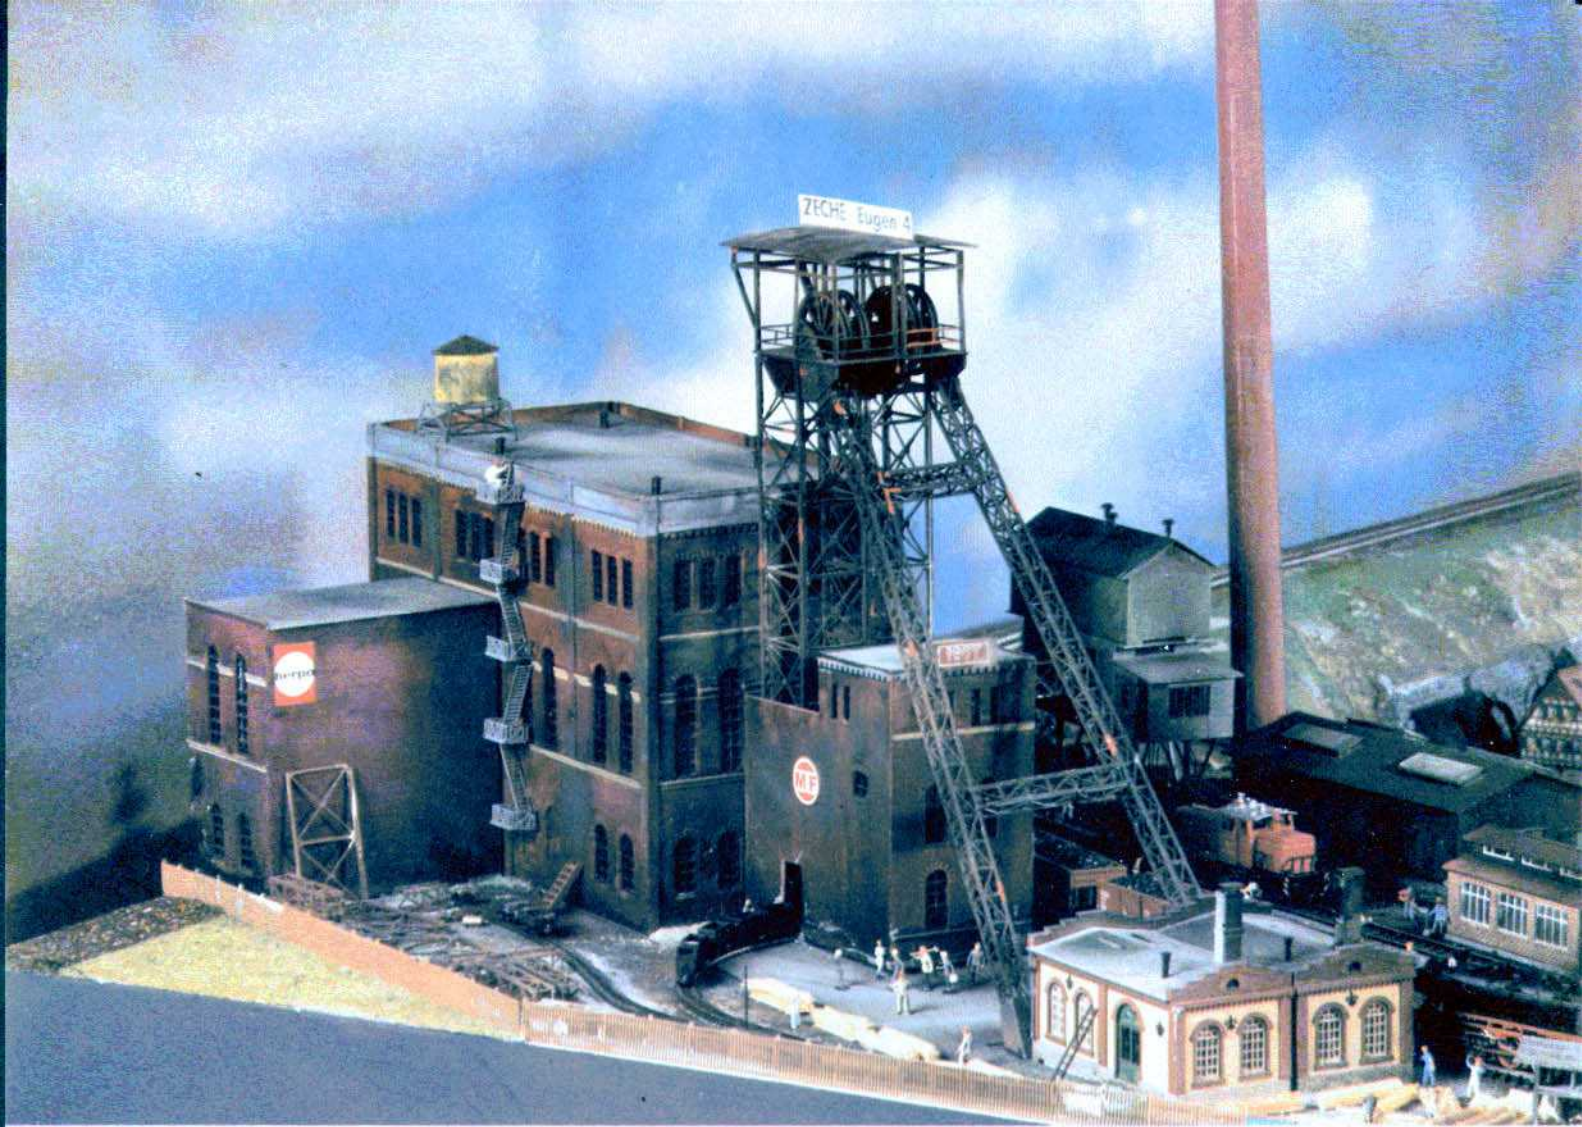
Bild 1 (linke Seite oben): Einen ausgesprochenen Blickfang bildet die Bergwerksanlage, die sich in der linken oberen Ecke der Anlage befindet (siehe auch Gleisplan). Neben den Gebäuden von **HELJAN, VOLLMER**, und **FALLER** verleiht der M+F-Förderturm aus dem MMT-Programm dem Milieu seinen besonderen Reiz.

Wenn man vor diesem Anlagenabschnitt steht, zieht es den Blick sofort auf die bemerkenswerte **Bergwerksanlage** (**Bild 1**). Ohne die zahlreichen Zubehöerteile von **Merker + Fischer** wäre dieses Motiv nicht zustande gekommen. Mittelpunkt ist natürlich der prächtige Doppelförderturm von M+F. Er wurde stilgerecht auf

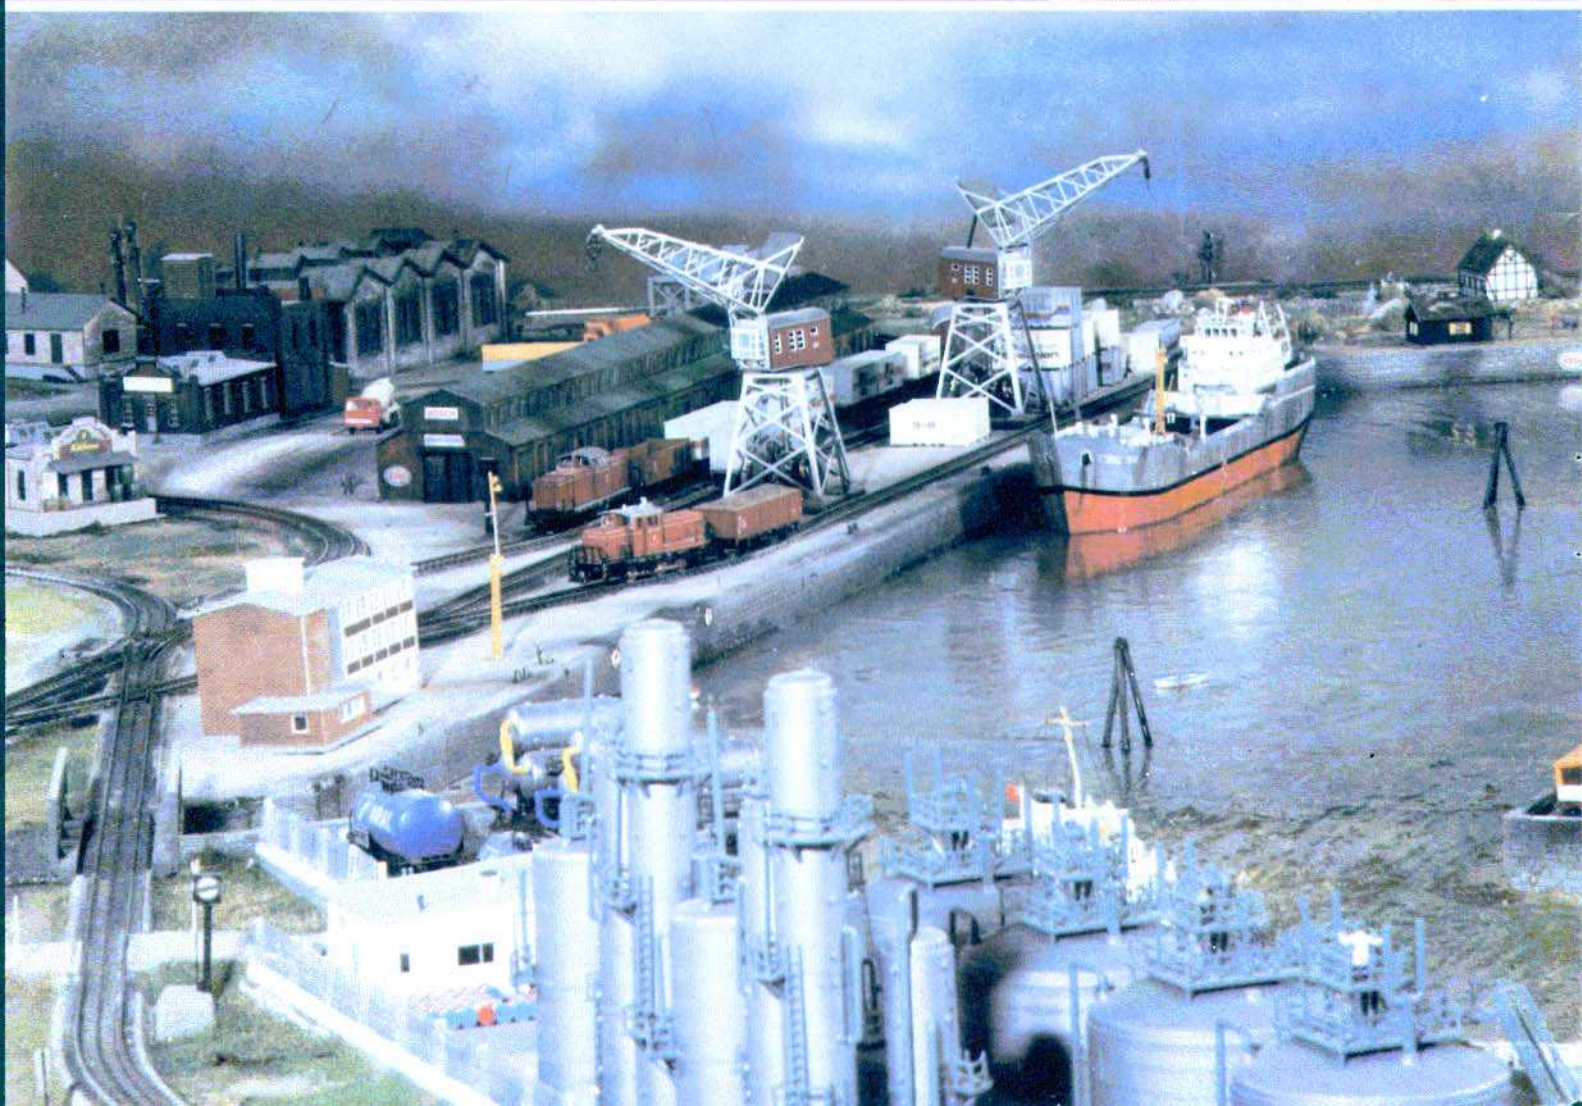
Bild 2 (linke Seite unten): Der rechte Anlagenflügel wurde als reine Hafenanlage gestaltet. Besonders attraktiv ist die recht große Wasserfläche des Hafenbeckens und die für dieses Milieu sorgfältig ausgewählten, passenden Gebäude mit der großen **VOLLMER**-Raffinerie.

Der rechte Anlagenflügel ist im Hafenumfeld gestaltet – ein seltenes Motiv auf Modellbahnanlagen, aber nicht minder attraktiv. Allerdings muß alles stilistisch so gut zusammenpassen wie hier, angefangen bei einer ausreichend großen Wasserfläche (Bild 2), maßstäblich richtigen Schiffen und einer realistischen Kaimauer. Das „Wasser“ besteht in bewährter Weise aus einer Plexiglasplatte mit modelliertem Gießharzüberzug. Die Gleisanlagen sind natürlich ihrem Zweck entsprechend angeordnet, als Verbindung zu den Lagerhallen, den Kränen und Schiffen. Das Lagergebäude rechts gibt eine korrekte Größenrelation

zum gerade vorbeifahrenden Personenzug, und die Raffinerie (von Vollmer) läßt die Funktion einer solchen Anlage gut erkennen. Übrigens wurden, wie man auf den Bildern erkennen kann, ausschließlich Märklin-K-Gleise verlegt, die auf Mössmer-Schaumstoffbettung befestigt sind. Alle Schienen wurden rostfarben nachbehandelt.

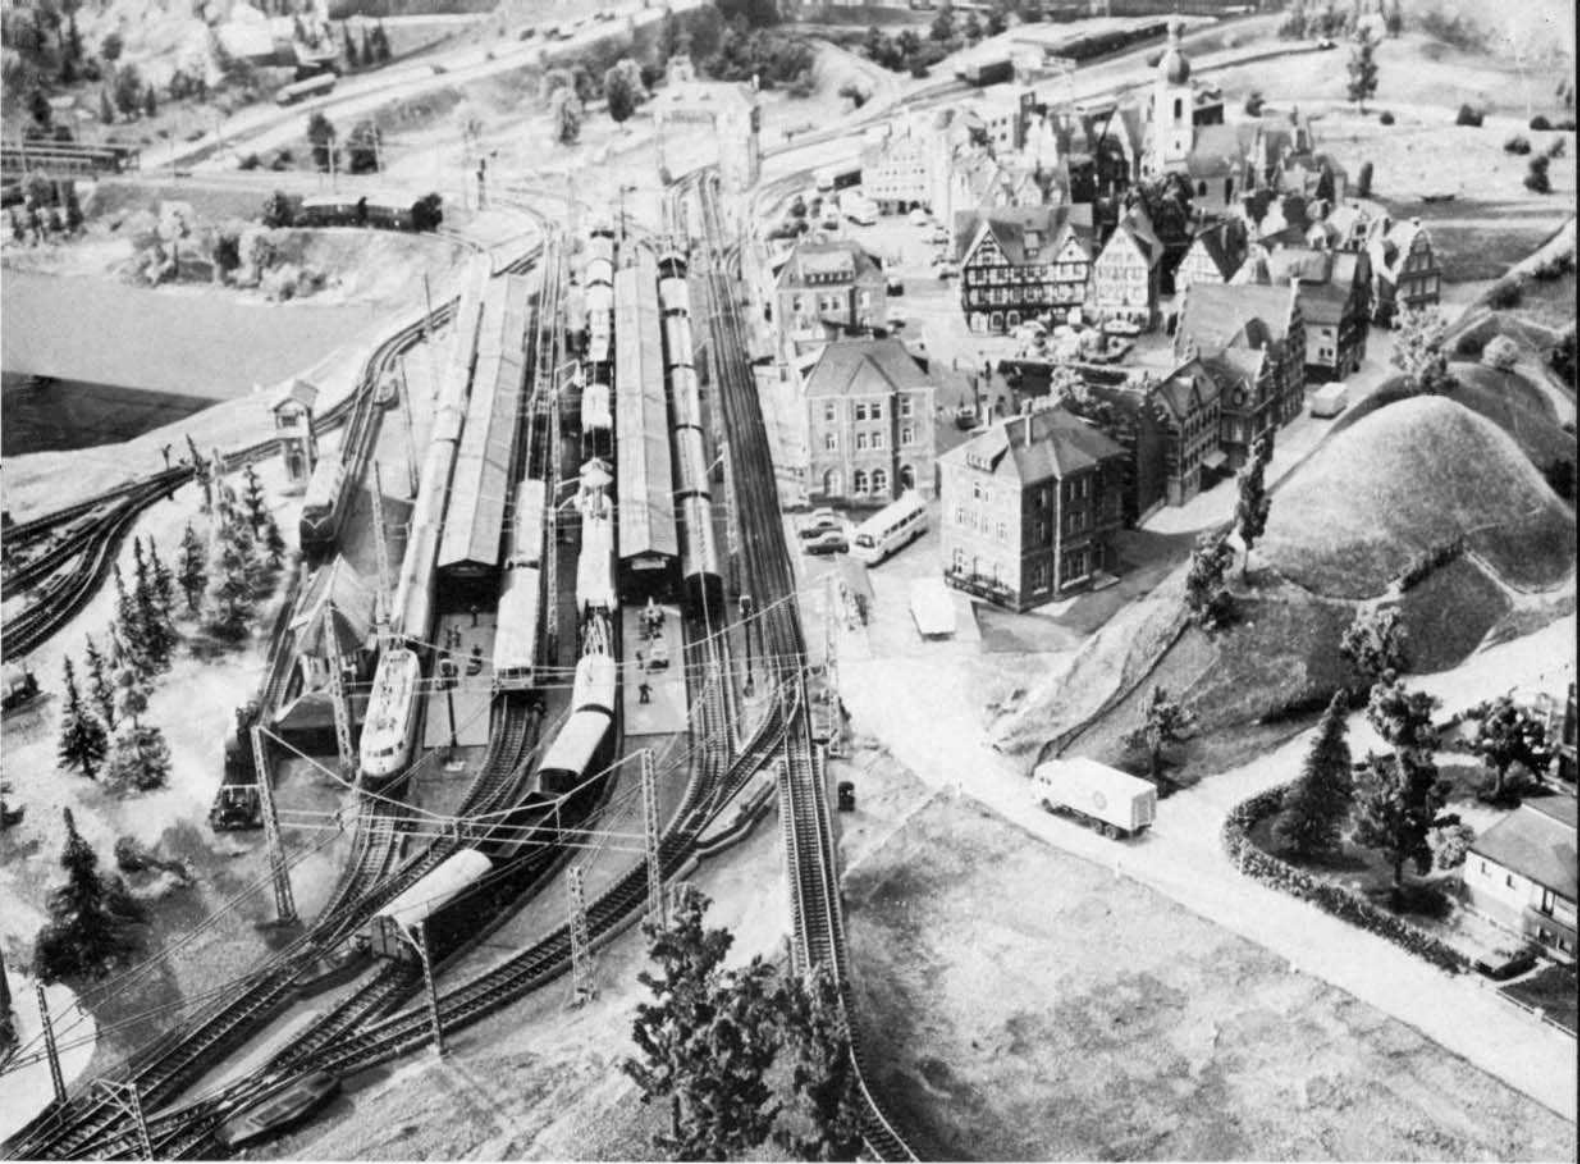
Bild 3: Mittelpunkt der Großanlage ist der Ort Mittelstadt mit seinen ausgedehnten Gleisanlagen. Vollautomatisch fahren hier wechselweise fünf Züge durch Bahnhof und Landschaft. Eine Gleisverbindung zweigt zur Bergwerksanlage ab.

Bahnhofsgelände „Mittelstadt“, wo die mit Kohle beladenen Güterwagen umrangiert werden. Bild 3 zeigt diese Gleisanlagen neben der mittelalterlichen Stadt. Eine zweigleisige Strecke läuft durch diesen Bahnhof. Die Zugautomatik läßt auf vier Bahnsteiggleisen jeweils zwei Züge abwechselnd ein- und ausfahren. Zusätzlich wurden **Faller**-Aufenthaltschalter eingebaut, um den folgenden Zug nicht sofort in Bewegung zu setzen. Vor den Haltegleisen sorgen regelbare Widerstände dafür, daß die Züge ihr Tempo über vier Gleislängen verlangsamen. Das Ganze gibt ein wahrhaft faszinierendes Bild, zumal sich die Züge auf einer sehr langen Strecke durch die freie Landschaft bewegen.

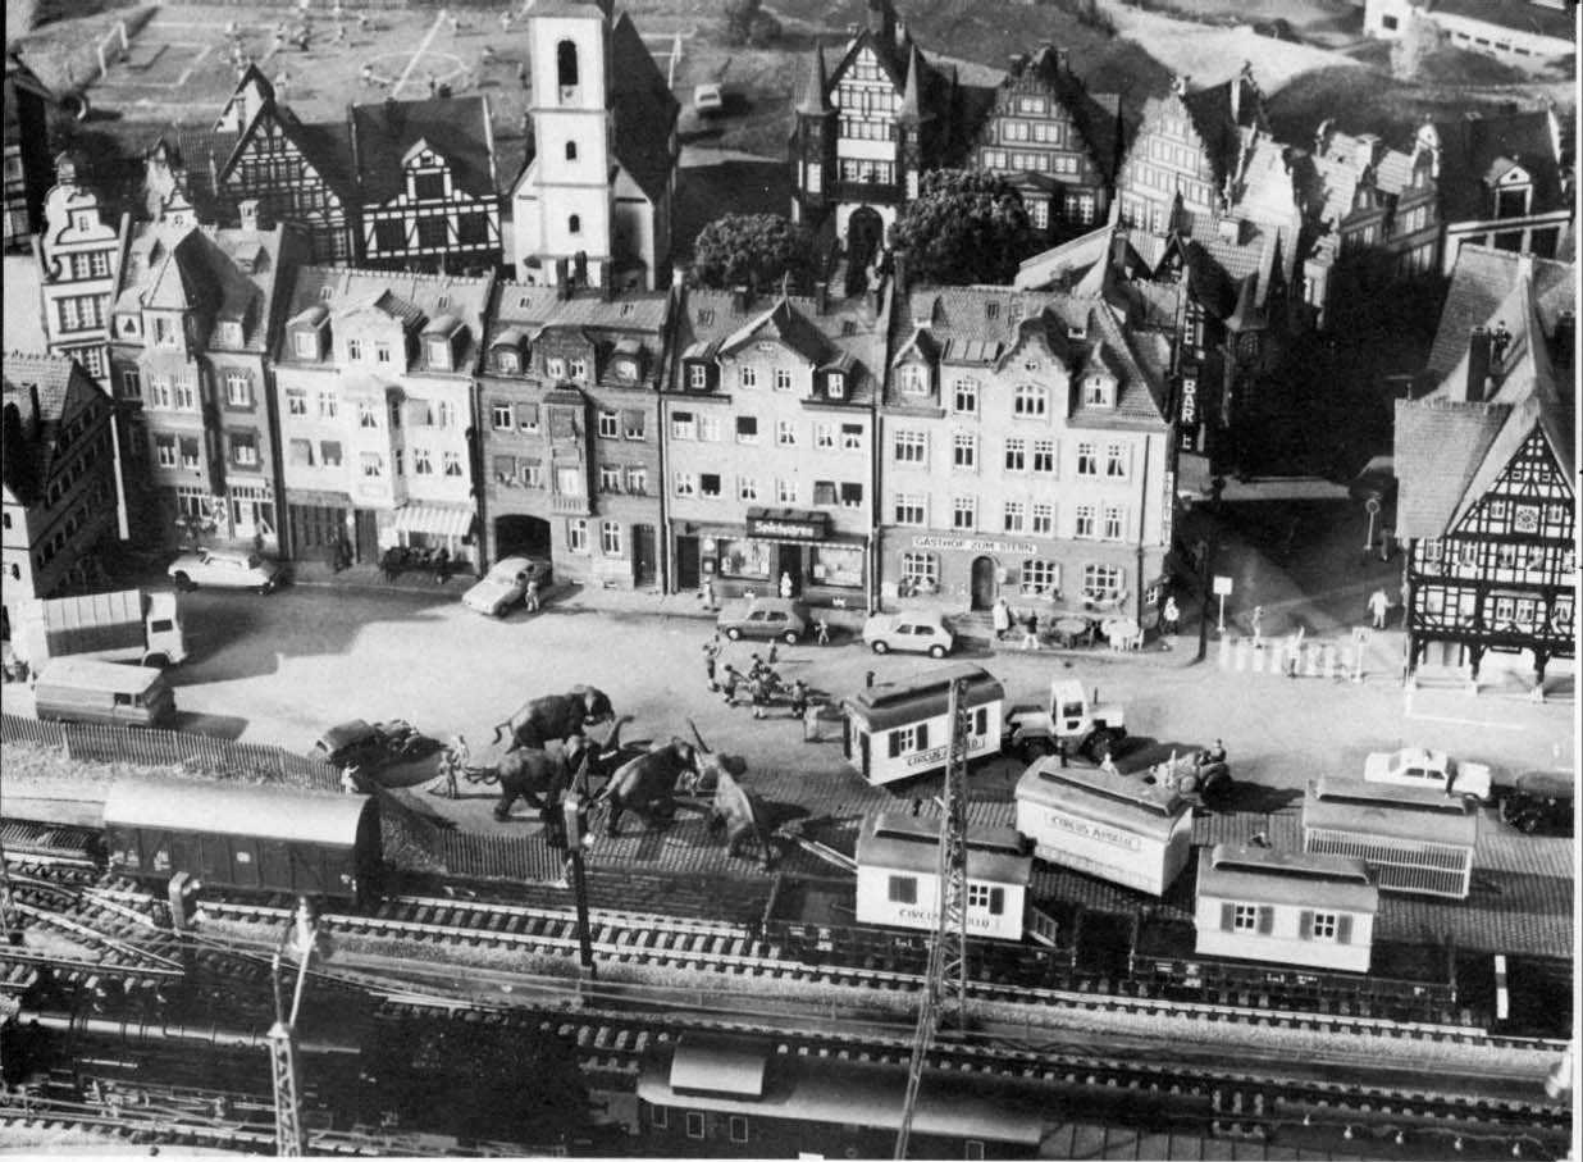
Bild 4: Aus stiechten Modellgebäuden der Firmen **VOLLMER** und **KIBRI** wurde eine komplette alte Stadt aufgebaut. An der Laderampe im Vordergrund werden gerade Zirkuswagen und Elefanten ausgeladen. Zur Gestaltung des Zirkusmilieus hätten sich sehr gut die schon in früheren Journalen vorgestellten Zirkuswagen und -zubehöre (Elefantentransporter) des Zirkus **NOLL** geeignet.

Bild 4 vermittelt eine Nahansicht dieser Stadt. Vorzüglich wirken hier die bekannten **Kibri**-Stadthäuser vorn und die **Vollmer**'schen Barockgebäude, die einen Platz umsäumen. Belebend für ein solches Motiv die Zirkusszene im Vordergrund. Hätte es damals schon den „Circus-Noll“ gegeben, wäre sicher daraus ein Motiv geworden.

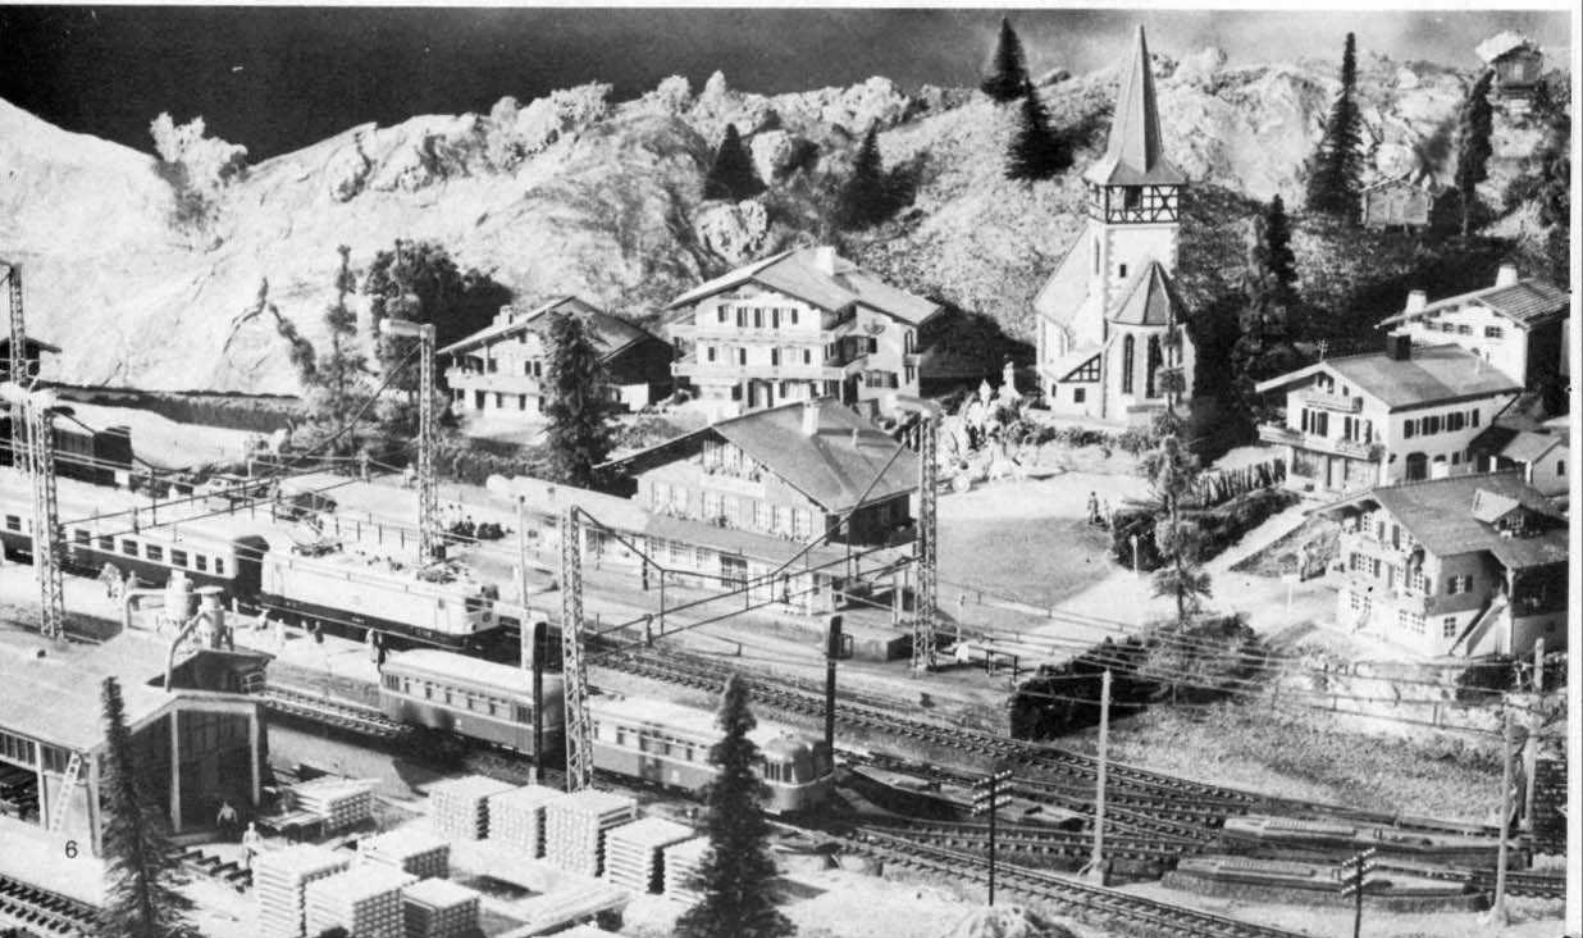
Bild 5: Der dritte Anlagenteil wurde als Hochgebirgslandschaft gestaltet. Mittelpunkt stellt ein Bergdorf im typischen Alpenstil mit **KIBRI-** und **VOLLMER-Häusern** dar. Im Vordergrund das **KIBRI-Schwellensägewerk**. Von hier aus werden die Holzstämme aus den umliegenden Wäldern zu Schwellen verarbeitet und ins Tal geliefert. **Alle Fotos: Bernd Schmid**

Romantische Gemüter werden wohl ganz besonders vom Hochgebirgstteil der Hansabahn angesprochen. Bild 5 vermittelt davon einen guten Eindruck. Die Bahnhofsanlagen sind entsprechend klein. Durchgangsverkehr herrscht auf einer zweigleisigen Strecke, und eine Stichbahn im Nebenbahnstil führt zu einem hochgelegenen Wintersportort. Alle Häuser passen sich vorzüglich dem Alpencharakter an; viele **Preiser**-Figuren und **Wiking**-Fahrzeuge beleben hier wie überall die Szenerie. Besonders attraktiv ist das Schwelensägwerk von Kibri im Vordergrund, das über eine gute Holzversorgung aus der Gegend nicht zu klagen hat. Auf Märklin-Z-Gleisen fahren hier M+F-Holzloren.
